Estudio previo y propuesta de intervención en el claustro del convento carmelitano de Beniparrell (Valencia)

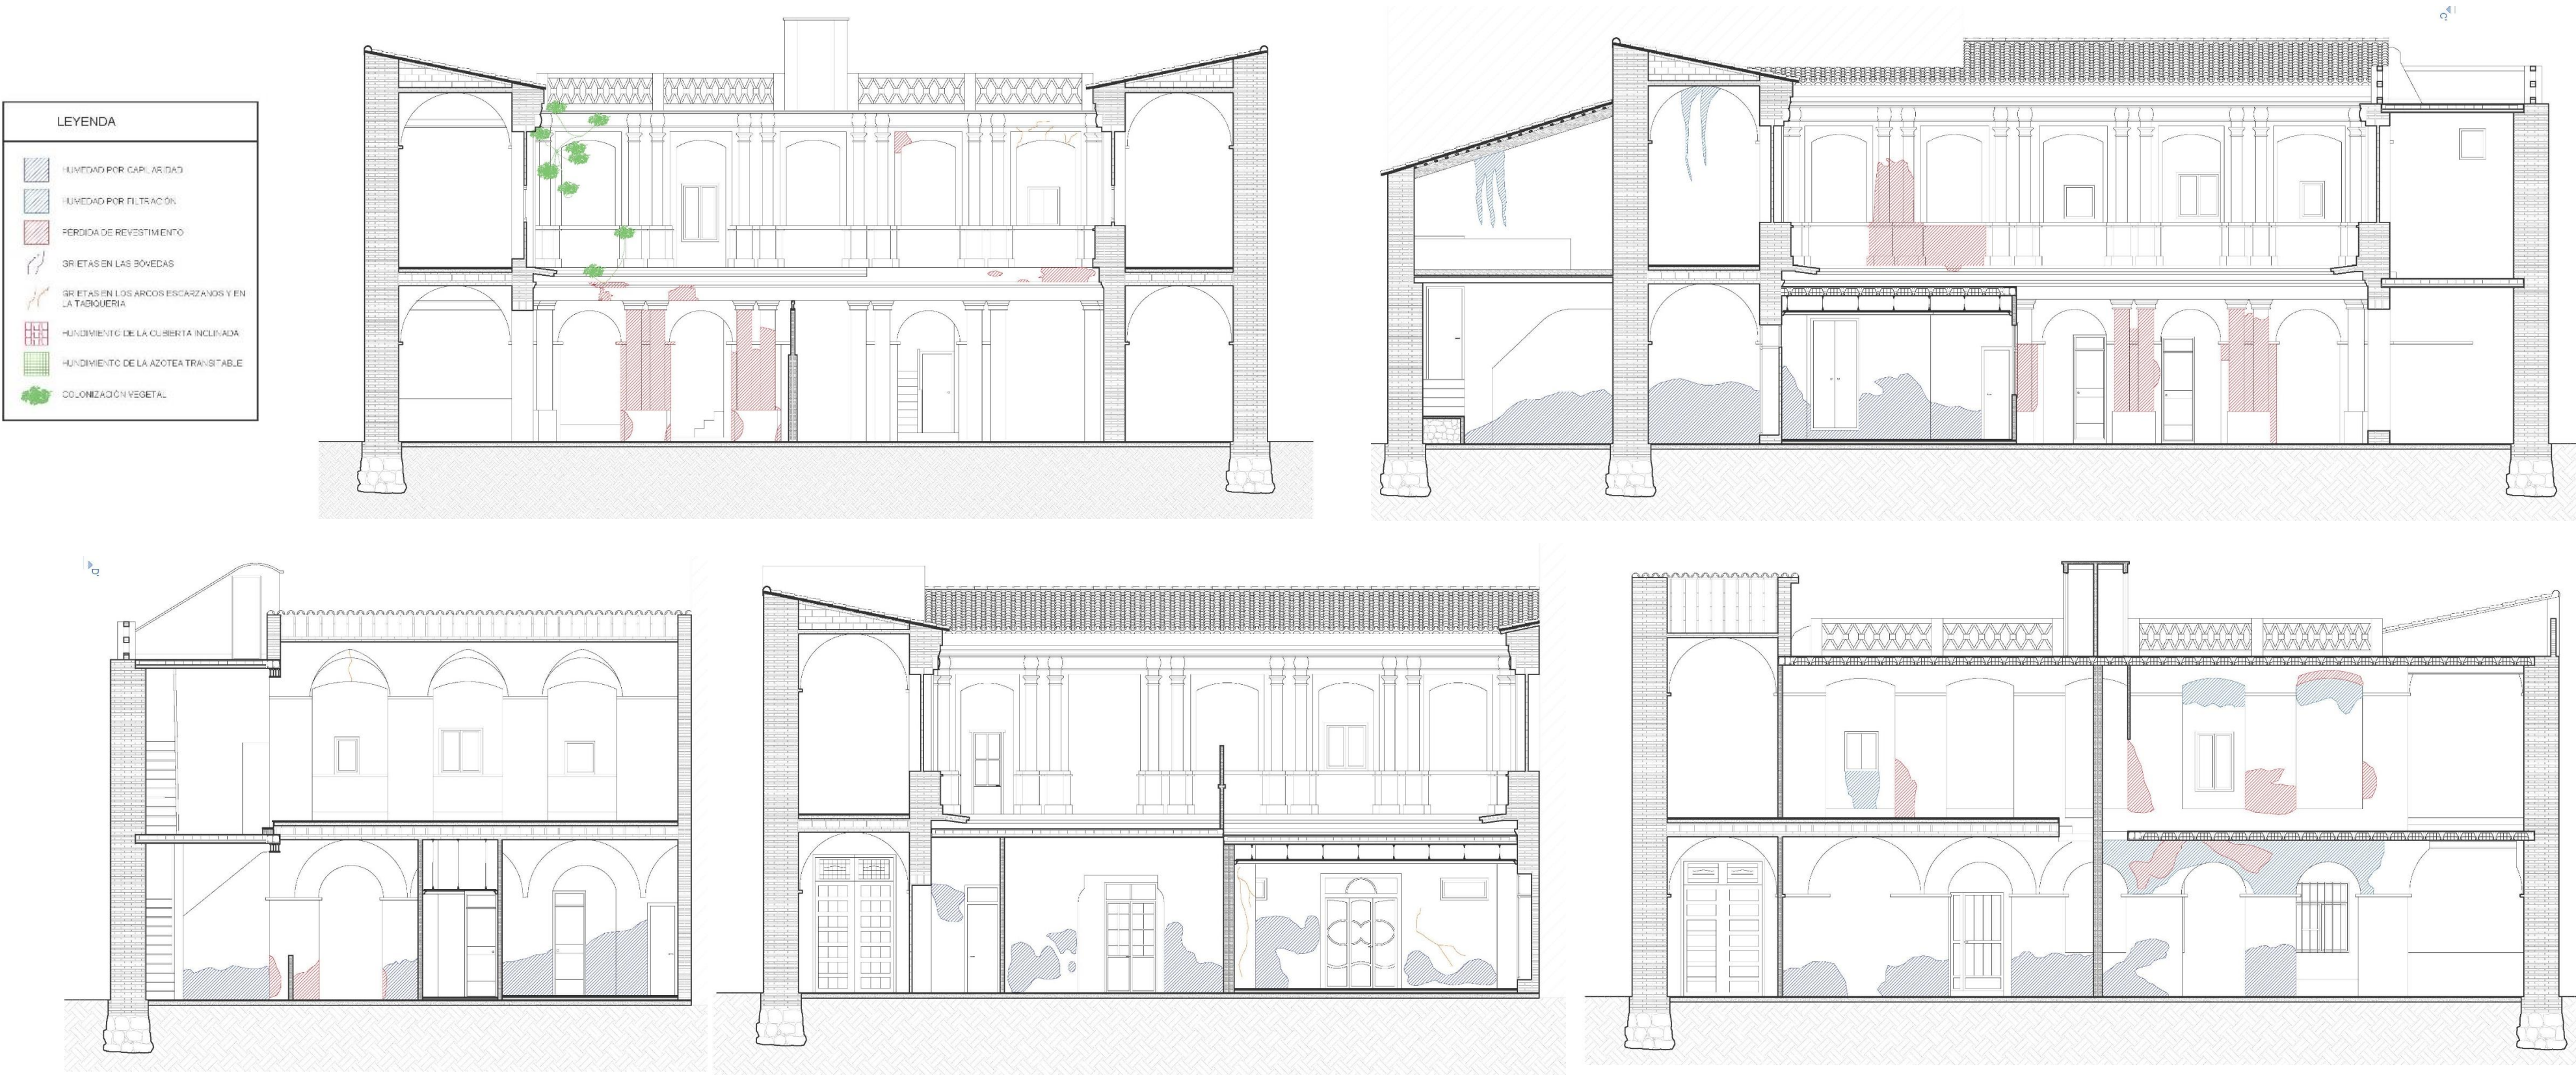
ALZADOS/SECCIONES CON LESIONES

Aun siendo un bien de relevancia local, el estado de conservación en el que se encuentra es bastante deficiente, debido a la poca consideración que se ha tenido al realizar actuaciones en él y a la falta de mantenimiento que ha sufrido con el paso de los años, pasando a denominarse actualmente el exconvento de Carmelitas de Beniparrell.
